PLAN LOCAL D'URBANISME INTERCOMMUNAL

Investigations Zones Humides

Projet d'élaboration du PLUI

Etude de délimitation des zones humides selon l'approche
pédologique - Rapport final
03 mars 2022

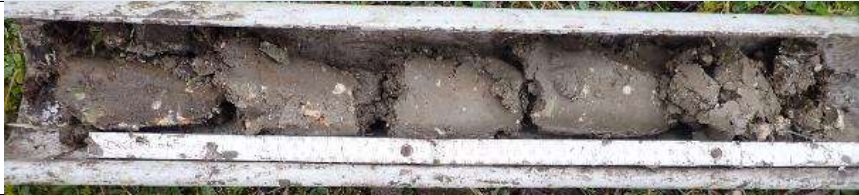
Aucune trace d'hydromorphie Sol frais, absence d'engorgement Test à l'acide chlorhydrique positif	48 cm Refus : roche (craie)	Négatif (hors classe GEPPA)

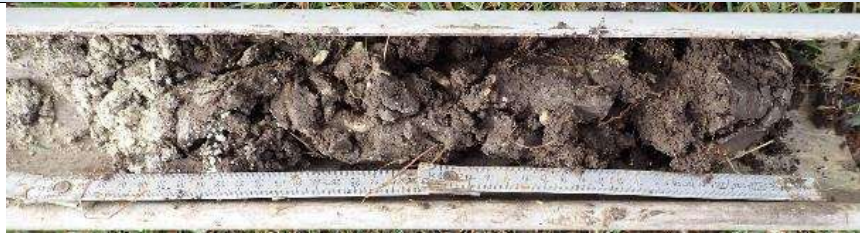
Aucune trace d'hydromorphie Sol frais, absence d'engorgement Test à l'acide chlorhydrique positif	38 cm Refus : roche (craie)	Négatif (hors classe GEPPA)

Conclusion						
Aucune zone humide n'est identifiée sur le site n° 2 selon l'approche pédologique.						
Pour rappel, la présence de calcaire actif fixe le fer et empêche sa mobilisation dans le sol, sa réduction et son oxydation. Cela entraîne donc une très faible présence, voire l'absence de taches d'oxydo-réduction visible. Le test à l'acide chlorhydrique confirme la présence de calcaire actif. Cependant, aucune trace d'hydromorphie, aucune trace d'engorgement et aucune espèce hygrophile n'ont été identifiées. De plus, les calcosols sont plus ou moins séchants, souvent très perméables.

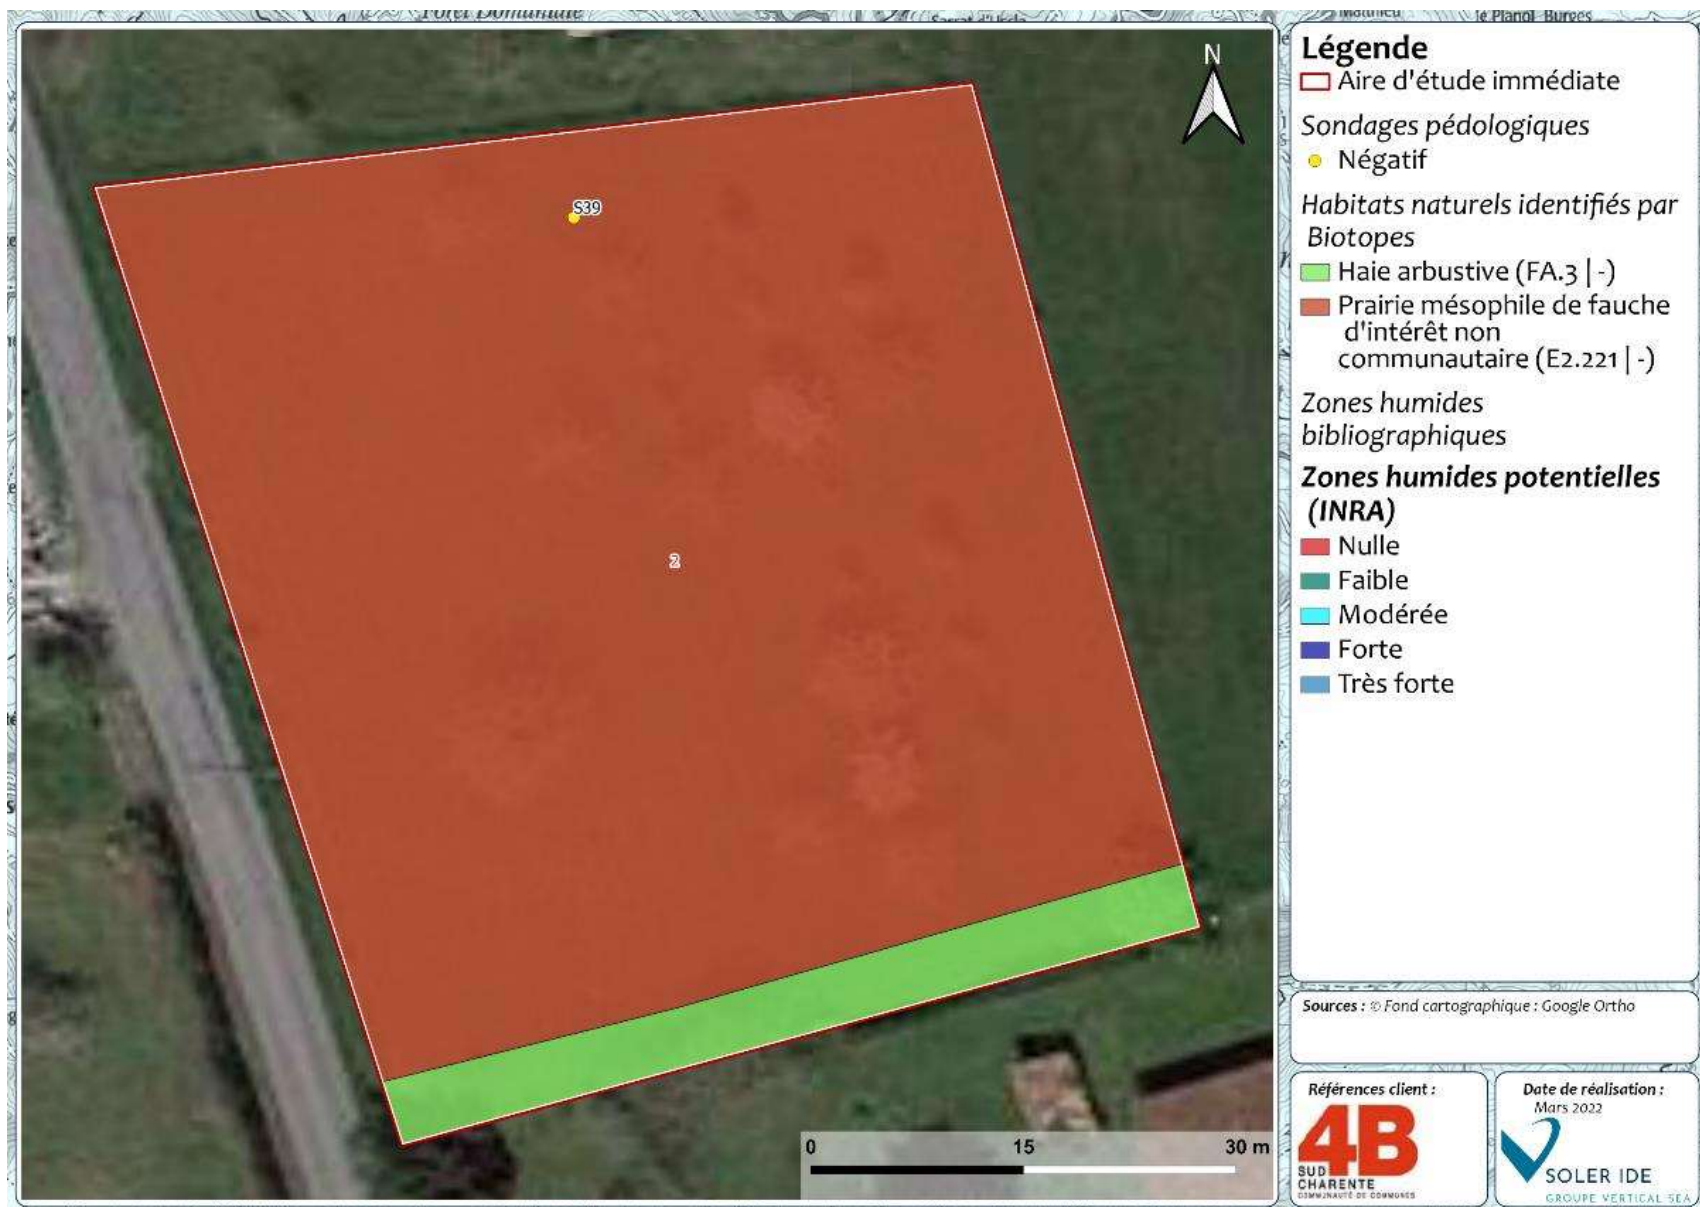
Figure 29 : Localisation des sondages pédologiques sur le site n°2

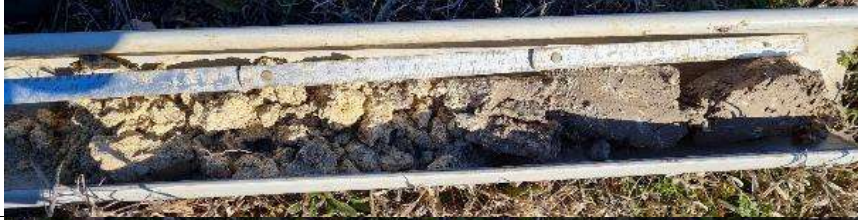
g>5% à partir de 30 cm Sol frais, absence d'engorgement	50 cm Refus : roche (craie)	Négatif (Iva, b, c)
S30	452638,6939498521	6491591,234321661

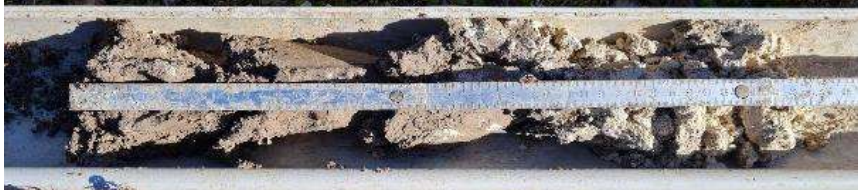
Aucune trace d'hydromorphie Sol frais, absence d'engorgement Test à l'acide chlorhydrique positif	47 cm Refus : roche (craie)	Négatif (hors classe GEPPA)

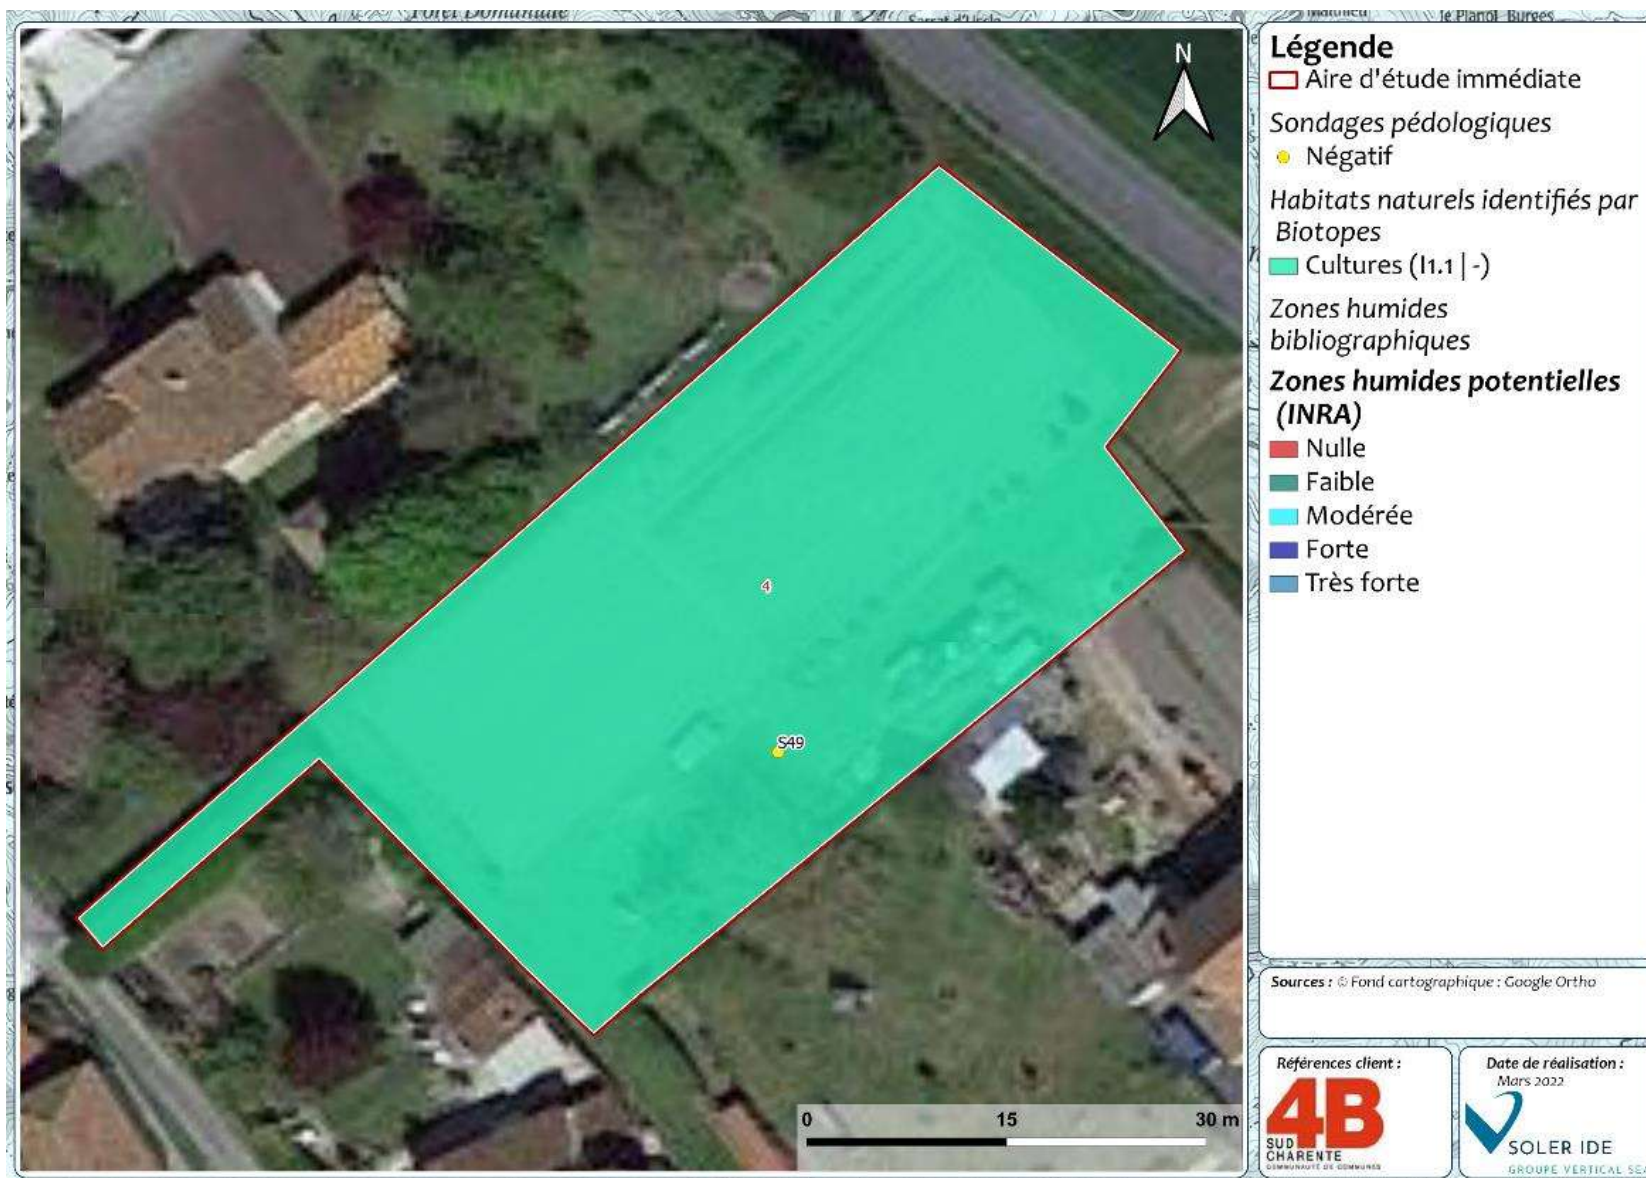
Figure 31 : Localisation des sondages pédologiques sur le site n°4

Conclusion						
Aucune zone humide n'est identifiée sur le site n°4 selon l'approche pédologique.						
Pour rappel, la présence de calcaire actif fixe le fer et empêche sa mobilisation dans le sol, sa réduction et son oxydation. Cela entraîne donc une très faible présence, voire l'absence de taches d'oxydo-réduction visible.						
Le test à l'acide chlorhydrique confirme la présence de calcaire actif. Cependant, aucune trace d'hydromorphie, aucune trace d'engorgement et aucune espèce hygrophile n'ont été identifiées. De plus, les Rendosols sont des sols très séchant et très perméables.

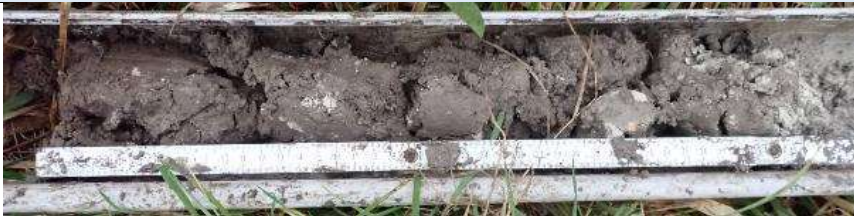
Aucune trace d'hydromorphie Sol frais, absence d'engorgement	44 cm Refus : roche (craie)	Négatif (hors classe GEPPA)
S51	468057,1590765914	6490991,075747004

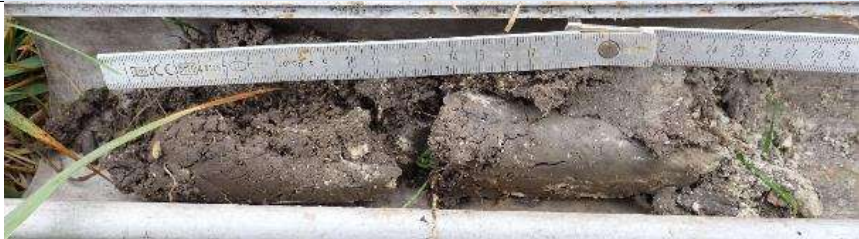
Aucune trace d'hydromorphie Sol frais, absence d'engorgement	25 cm Refus : roche (craie)	Négatif (hors classe GEPPA)

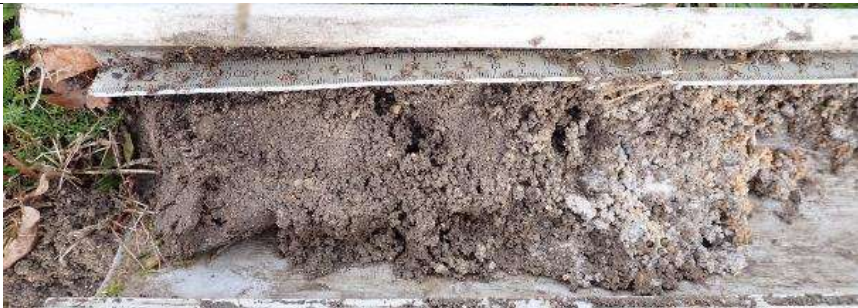
Aucune trace d'hydromorphie Sol humide à frais, absence d'engorgement	26 cm Refus : compact	Négatif (hors classe GEPPA)

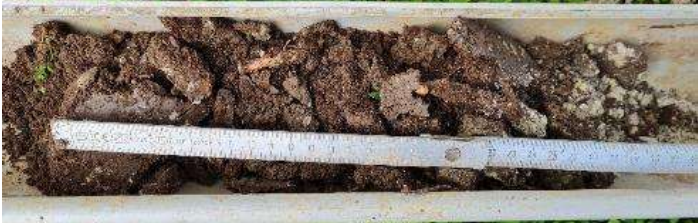
Aucune trace d'hydromorphie Sol frais, absence d'engorgement	30 cm Refus : compact	Négatif (hors classe GEPPA)

Conclusion						
Aucune zone humide n'est identifiée sur le site n°10 selon l'approche pédologique.						
Pour rappel, la présence de calcaire actif fixe le fer et empêche sa mobilisation dans le sol, sa réduction et son oxydation. Cela entraîne donc une très faible présence, voire l'absence de taches d'oxydo-réduction visible. Le test à l'acide chlorhydrique confirme la présence de calcaire actif. Cependant, aucune trace d'hydromorphie, aucune trace d'engorgement et aucune espèce hygrophile n'ont été identifiées. De plus, les calcosols sont plus ou moins séchants, souvent très perméables.

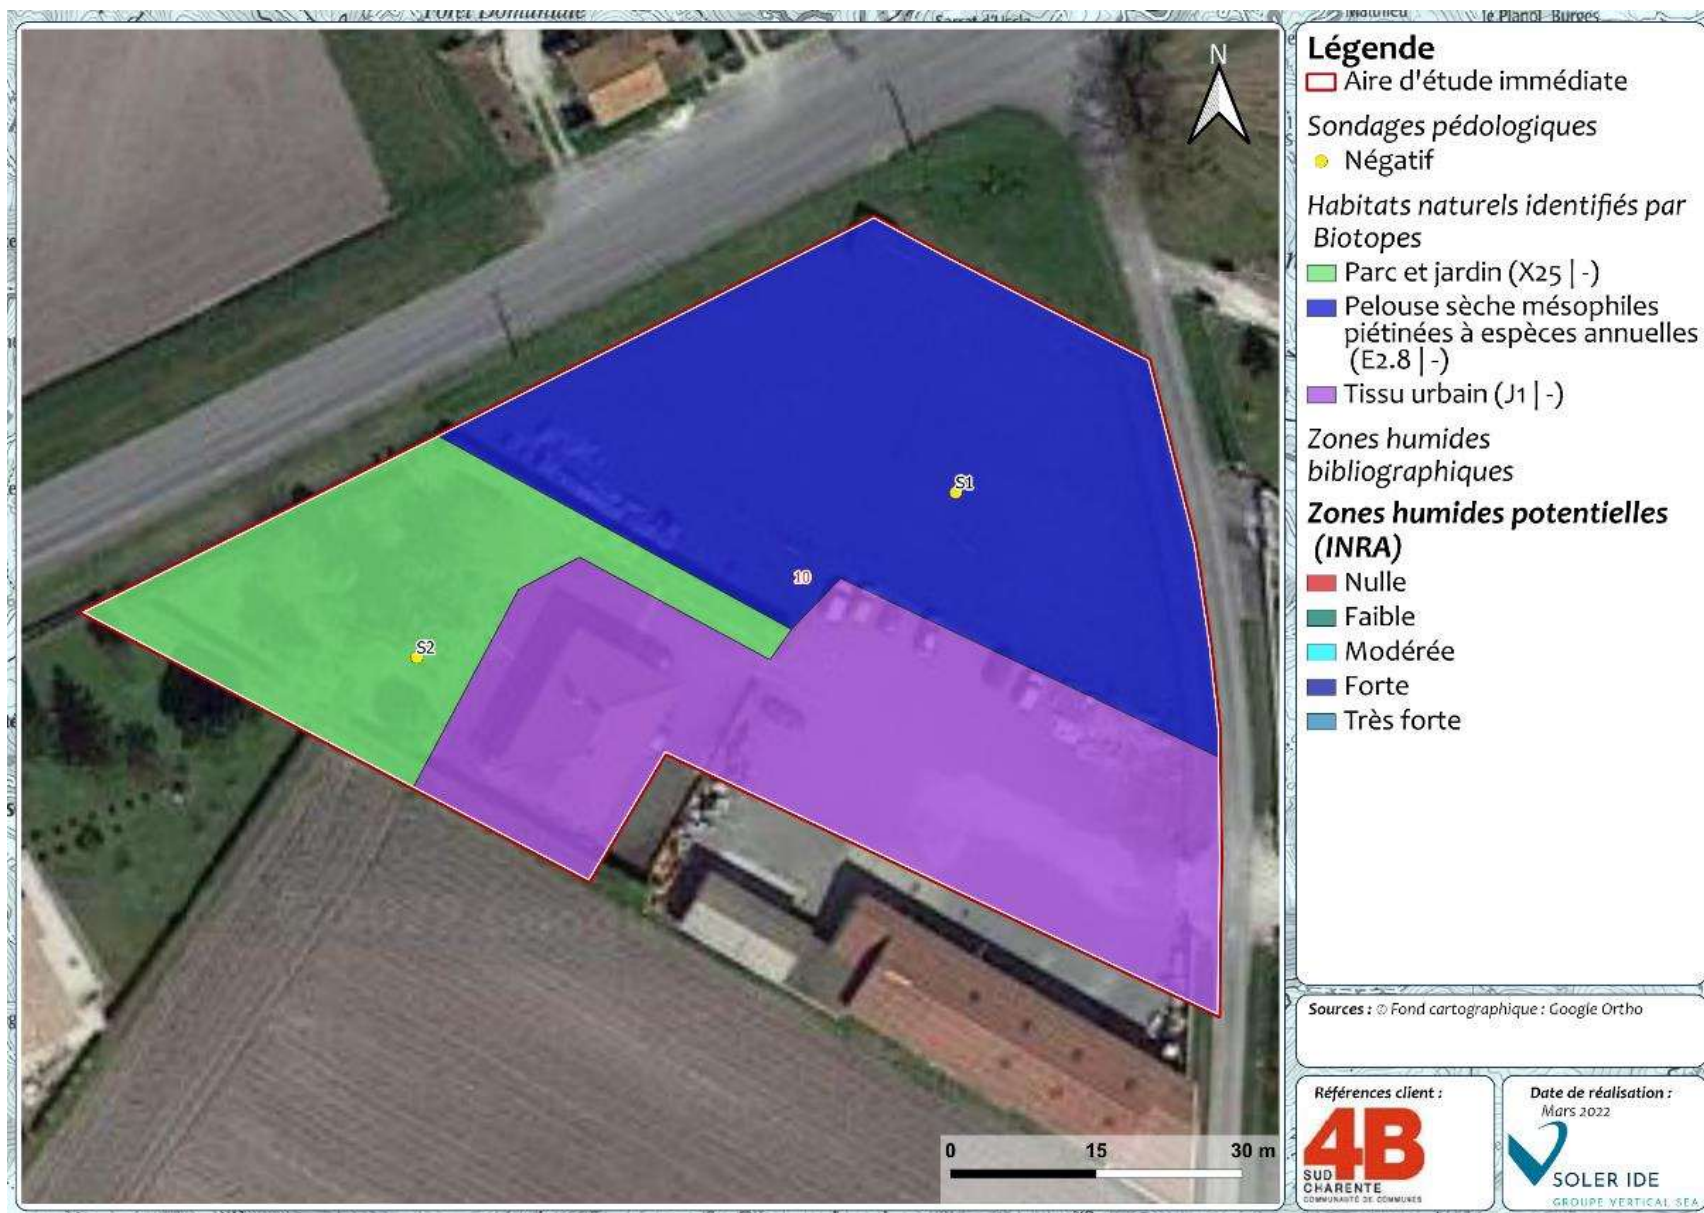
Figure 37 : Localisation des sondages pédologiques sur le site n°10

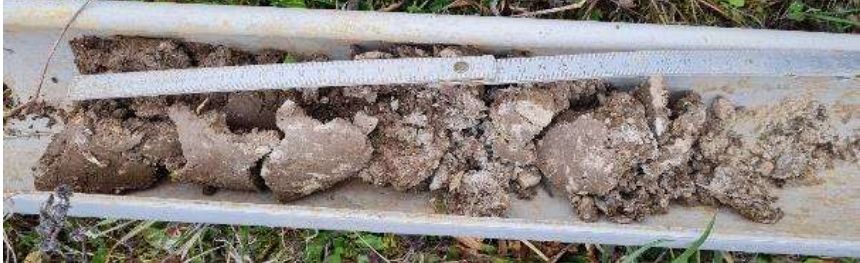
Aucune trace d'hydromorphie Sol frais, absence d'engorgement	30 cm Refus : roche (craie)	Négatif (hors classe GEPPA)

Conclusion						
Aucune zone humide n'est identifiée sur le site n°12 selon l'approche pédologique.						
Pour rappel, la présence de calcaire actif fixe le fer et empêche sa mobilisation dans le sol, sa réduction et son oxydation. Cela entraîne donc une très faible présence, voire l'absence de taches d'oxydo-réduction visible. Le test à l'acide chlorhydrique confirme la présence de calcaire actif. Cependant, aucune trace d'hydromorphie, aucune trace d'engorgement et aucune espèce hygrophile n'ont été identifiées. De plus, les Rendosols sont des sols très séchant et très perméables.

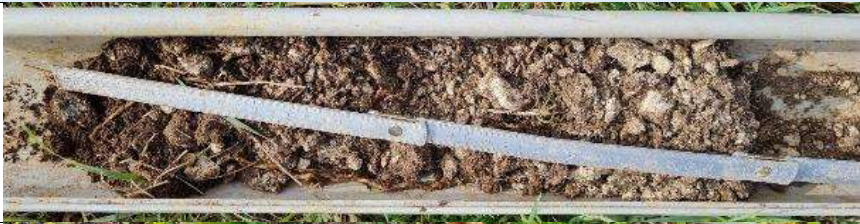
Aucune trace d'hydromorphie Sol frais, absence d'engorgement Test à l'acide chlorhydrique positif	35 cm Refus : Roche (craie)	Négatif (hors classe GEPPA)

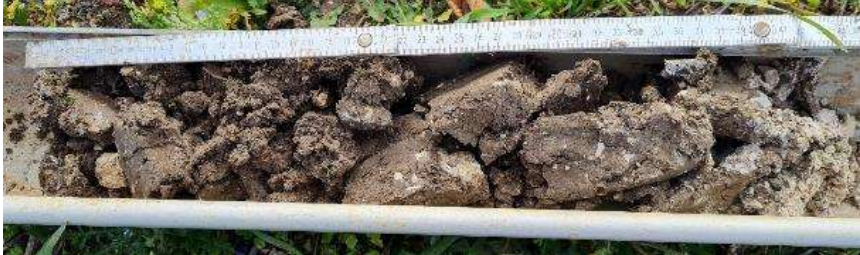
Aucune trace d'hydromorphie Sol frais, absence d'engorgement	35 cm Refus : Roche (craie)	Négatif (hors classe GEPPA)
Conclusion

Aucune zone humide n'est identifiée sur le site n°13 selon l'approche pédologique.

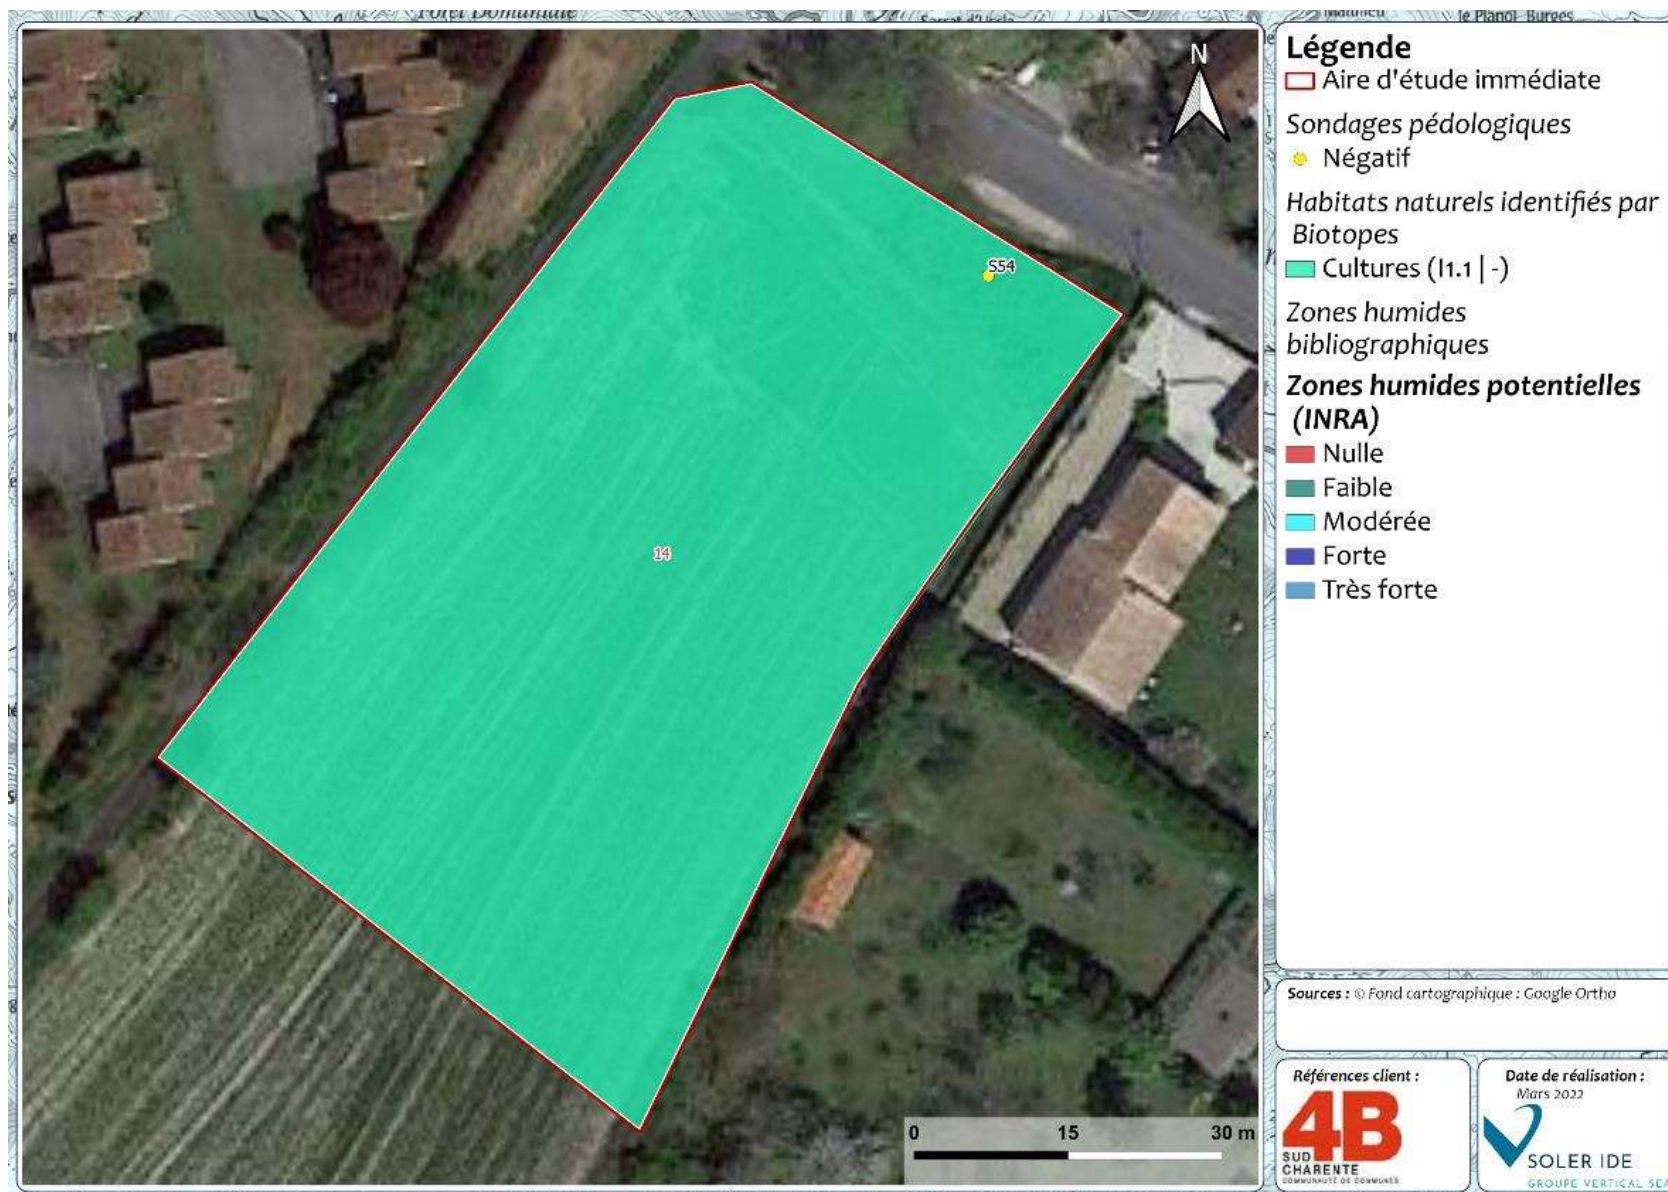
Figure 41 : Localisation des sondages pédologiques sur le site n°14

Conclusion						
Aucune zone humide n'est identifiée sur le site n°14 selon l'approche pédologique. Pour rappel, la présence de calcaire actif fixe le fer et empêche sa mobilisation dans le sol, sa réduction et son oxydation. Cela entraîne donc une très faible présence, voire l'absence de taches d'oxydo-réduction visible. Le test à l'acide chlorhydrique confirme la présence de calcaire actif. Cependant, aucune trace d'hydromorphie, aucune trace d'engorgement et aucune espèce hygrophile n'ont été identifiées. De plus, les Rendosols sont des sols très séchants et très perméables. Par ailleurs, le site n°14 est potentiellement situé en partie sur du fluviosol. Pour rappel, les fluviosols font parties des sols particuliers dans lesquels l'excès d'eau prolongée ne se traduit pas par les traits d'hydromorphie habituels facilement reconnaissables. Une expertise des conditions hydrogéomorphologiques (en particulier profondeur maximale du toit de la nappe et durée d'engorgement en eau) doit être réalisée pour apprécier la saturation prolongée par l'eau dans les 50 premiers centimètres de sol. Aucune trace d'engorgement n'a été observé, malgré la période favorable.

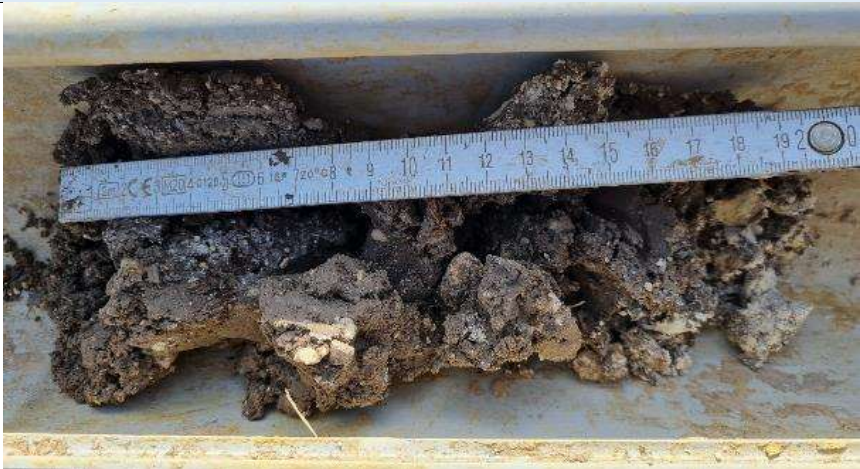
Aucune trace d'hydromorphie Sol frais, absence d'engorgement Test à l'acide chlorhydrique positif	20 cm Refus : roche (craie)	Négatif (hors classe GEPPA)

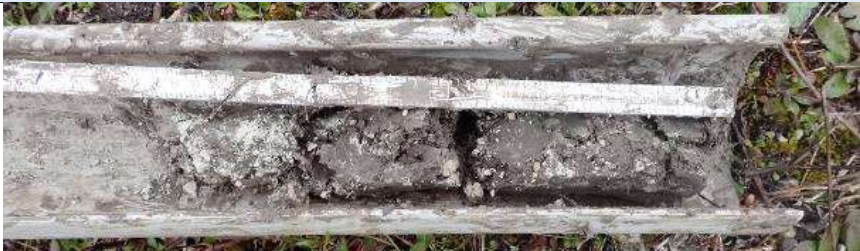
Aucune trace d'hydromorphie Sol frais, absence d'engorgement Test à l'acide chlorhydrique positif	30 cm Refus : Roche (craie)	Négatif (hors classe GEPPA)
S76	455572,73155917606	6495136,997620088

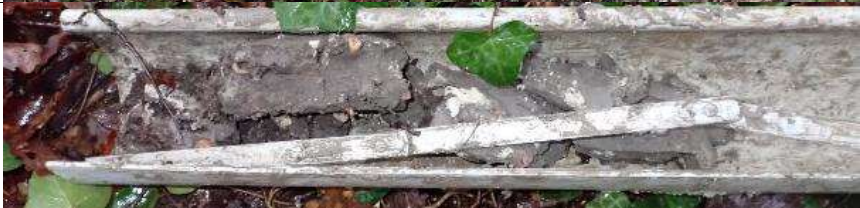
Aucune trace d'hydromorphie Sol frais, absence d'engorgement Test à l'acide chlorhydrique positif	42 cm Refus : Roche (craie)	Négatif (hors classe GEPPA)

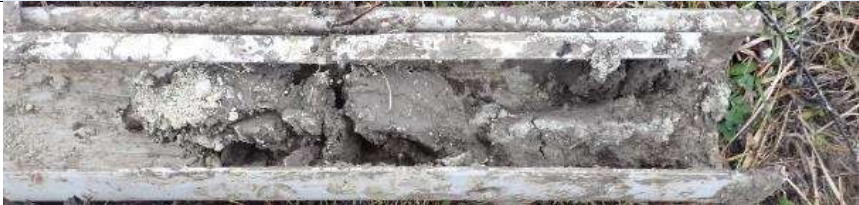
Aucune trace d'hydromorphie Sol frais, absence d'engorgement Test à l'acide chlorhydrique positif	33 cm Refus : Roche (craie)	Négatif (hors classe GEPPA)

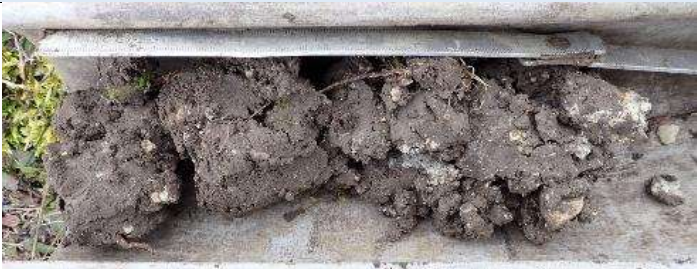
Aucune trace d'hydromorphie Sol frais, absence d'engorgement Test à l'acide chlorhydrique positif	23 cm Refus : Roche (craie)	Négatif (hors classe GEPPA)

Conclusion						
Aucune zone humide n'est identifiée sur le site n°18 selon l'approche pédologique.						
Pour rappel, la présence de calcaire actif fixe le fer et empêche sa mobilisation dans le sol, sa réduction et son oxydation. Cela entraîne donc une très faible présence, voire l'absence de taches d'oxydo-réduction visible. Le test à l'acide chlorhydrique confirme la présence de calcaire actif. Cependant, aucune trace d'hydromorphie, aucune trace d'engorgement et aucune espèce hygrophile n'ont été identifiées. De plus, les calcosols sont plus ou moins séchant, souvent très perméables.

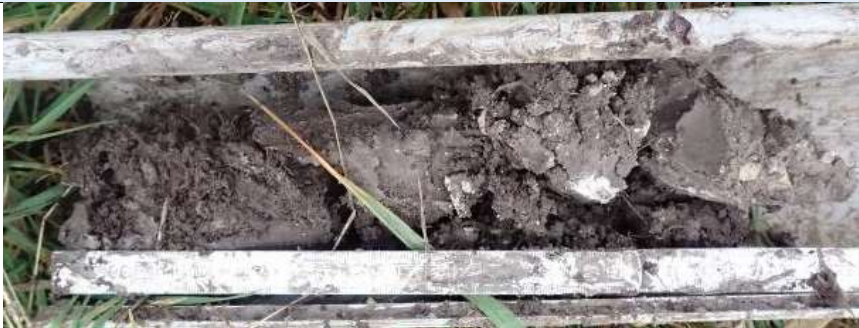
Aucune trace d'hydromorphie Sol frais, absence d'engorgement Test à l'acide chlorhydrique positif	28 cm Refus : Roche (craie)	Négatif (hors classe GEPPA)

Conclusion						
Aucune zone humide n'est identifiée sur le site n°19 selon l'approche pédologique.						
Pour rappel, la présence de calcaire actif fixe le fer et empêche sa mobilisation dans le sol, sa réduction et son oxydation. Cela entraîne donc une très faible présence, voire l'absence de taches d'oxydo-réduction visible. Le test à l'acide chlorhydrique confirme la présence de calcaire actif. Cependant, aucune trace d'hydromorphie, aucune trace d'engorgement et aucune espèce hygrophile n'ont été identifiées. De plus, les calcosols sont plus ou moins séchants, souvent très perméables.
